**3<sup>η</sup> ΑΣΚΗΣΗ ΕΤΟΙΜΟΤΗΤΑΣ**  
**ΠΕΡΙΟΧΗ ΑΔΕΙΑΣ ΕΠΑ ΘΕΣΣΑΛΙΑΣ**

**ΚΑΡΔΙΤΣΑ**

**8/06/2015**

**ΑΣΚΗΣΗ ΕΤΟΙΜΟΤΗΤΑΣ  
ΓΕΝΙΚΕΥΜΕΝΗ  
ΕΛΛΕΙΨΗ ΑΕΡΙΟΥ ΣΤΟΝ  
ΤΟΜΕΑ ΛΕΙΤΟΥΡΓΙΑΣ 02  
ΤΗΣ ΚΑΡΔΙΤΣΑΣ**

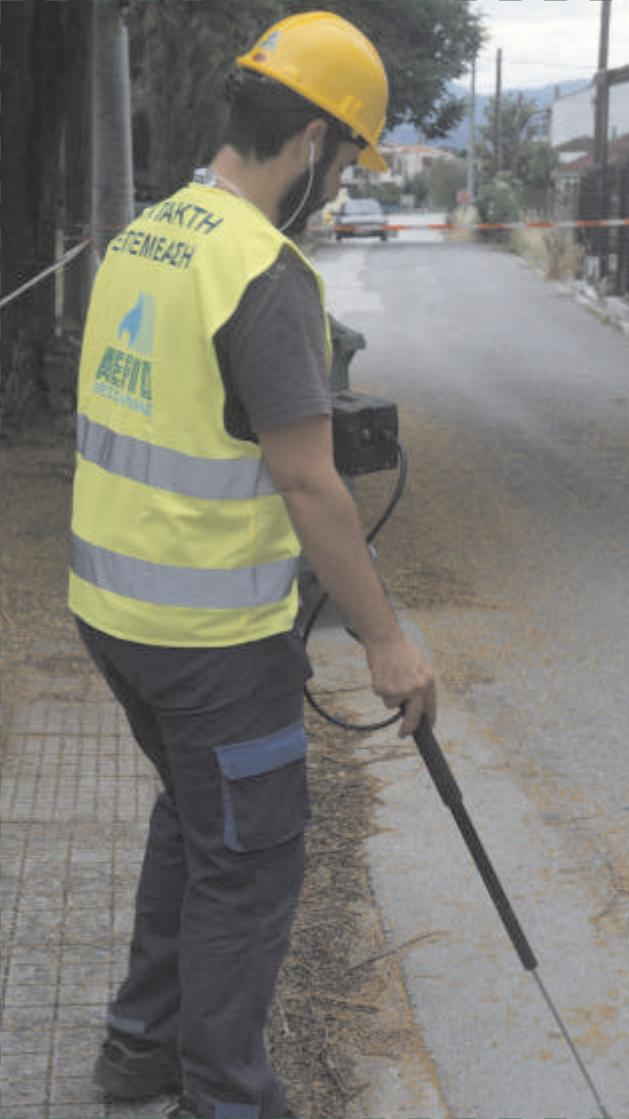
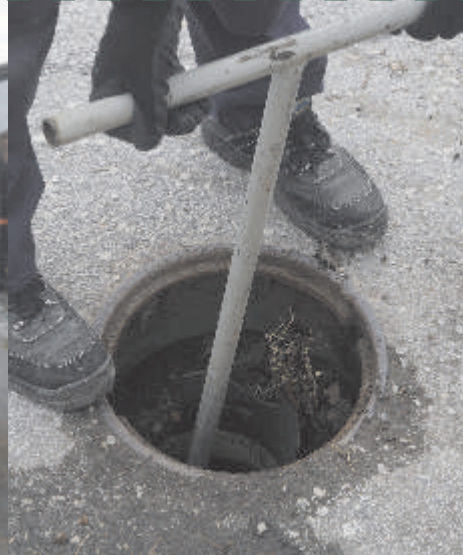
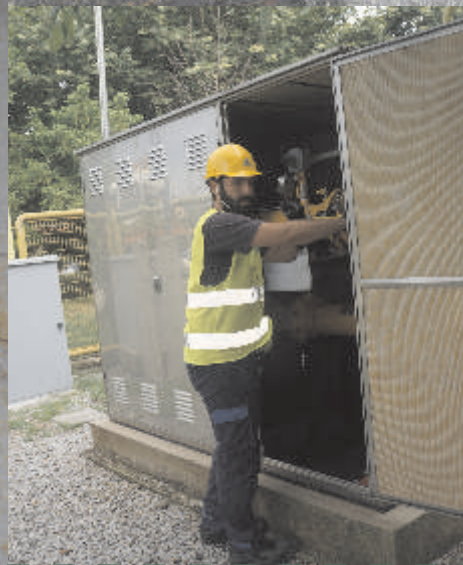
ΩΡΑ: **18:43** μ.μ.

5. Διακοπή τροφοδοσίας από τον σταθμό διανομής IRI του τομέα λειτουργίας 02 της Καρδίτσας και κλείσιμο βανών για τη διατήρηση της πίεσης εντός του δικτύου.

6. Μετρήσεις αερίου για επιβεβαίωση παύσης της διαρροής.

7. Επιχειρησιακές οδηγίες προς τον Εργολάβο επιφυλακής για επισκευή της βλάβης.

8. Ενημέρωση του Επιχειρησιακού Τεχνικού για την πορεία των εργασιών.
